Fenómenos embólicos y ecocardiografía transtorácica (ETT) durante cirugía de artroplastía de cadera (AC)

Embolic phenomena in hip Arthroplasty with intraoperative transthoracic echocardiography (TTE)

Manuel José Gana¹, Patricio Torrejón², Juan Pablo Ghiringhelli², Felipe Maturana³

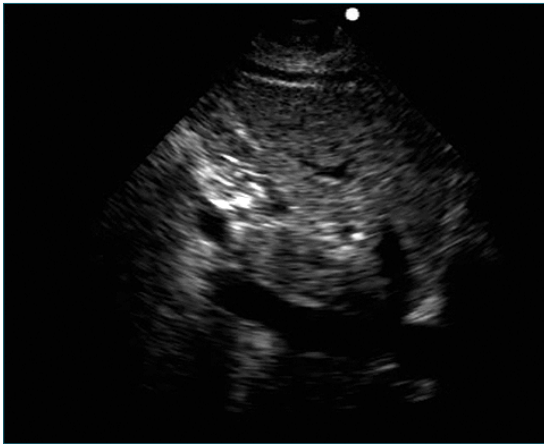
Figura 1.

Durante el inicio de la cirugía se visualizó en forma constante una homogeneidad hipoecogénica del lumen de la vena cava inferior, hasta que el cirujano realizó la impactación del cotilo protésico, momento en el cual se observó imagen de elemento móvil hiperecogénico (Figura 1) en la vena cava inferior lo cual se acompañó inmediatamente de una descompensación hemodinámica que se logró recuperar a los 5 minutos, con el aporte de bolos de efedrina y aumento de la FiO₂ de 28% a 50%, sin presentar nuevas descompensaciones hemodinámicas y respiratorias durante el resto del procedimiento quirúrgico. Además, de este evento, también se observaron pequeños elementos hiperecogénicos que coincidían con el rimeo del cotilo y del canal medular durante la introducción de la prótesis. Se continuó la observación posteriormente con una ecoscopia realizada en la Unidad de Cuidados
